Menurunnya Performa Turbocharger Dalam Menerima Beban Untuk Operasional Pada Kapal MT. SC ALIA XVII

Nur Yuwono Budianto, Hartaya , Jarot Delta Susanto
Sekolah Tinggi Ilmu Pelayaran Jakarta
Jl. Marunda Makmur No.1 Cilincing, Jakarta Utara. Jakarta 14150

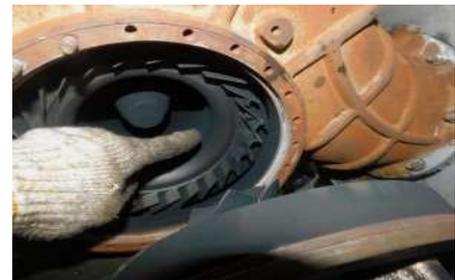
Gambar 4.1 : Diffuser Buntu

putaran sudu turbocharger. Beberapa faktor penyebabnya : udara luar kotor masuk ke dalam ruang bakar yang tidak dapat terbakar dan menjadi gumpalan yang menyumbat bilah diffuser. Faktor selanjutnya adanya kotoran pada bahan bakar yang tidak terbakar juga membuat sumbatan pada bilah diffuser. Yang dialami penulis saat turbocharger mengalami *surging*. Untuk gambar diffuser yang sudah buntu dapat dilihat pada gambar berikut.

Permasalahan *surging turbocharger* saat menerima beban, peneliti memilih untuk melakukan pemeriksaan secara fisik dengan membuka komponen turbocharger dari mesin diesel generator. Peneliti menemukan jelaga yang tersumbat pada diffuser, dan peneliti memilih untuk melakukan perawatan pada diffuser. Setelah melakukan perawatan pada diffuser dimana tindakan ini untuk memperbaiki kualitas dari gas buang yang memutar

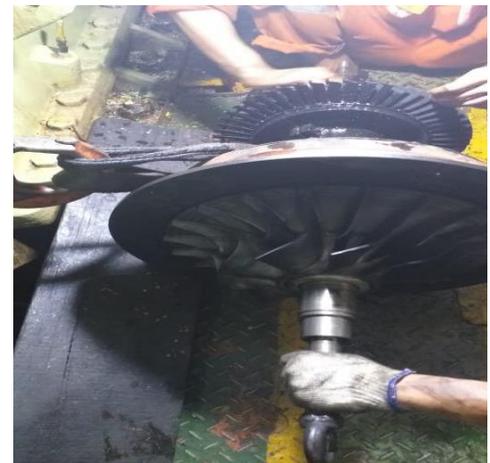
Gambar 4.2 : *common shaft*

melakukan pengukuran *axial force* untuk mengetahui batas toleransi pada *common shaft*. Dengan cara melakukan pengukuran ini peneliti dapat mengetahui bahwa *common shaft* yang tidak layak digunakan saat untuk melakukan operasional turbocharger pada mesin diesel generator.

- 1) Untuk mengatasi *common shaft* yang tergores atau aus dilakukan untuk perawatan pelumasan sesuai dengan *Planning Maintenance System (PMS)* yang baik, seperti, penggantian pelumas atau membersihkan filter pada pelumas. Agar memperpanjang umur pakai pada *common shaft*, sebaiknya penggantian pada *common shaft* dengan suku cadang yang asli dari *maker*, agar usia pengoperasiannya optimal.
- 2) Untuk mengatasi *surging turbocharger* saat menerima beban berdasarkan kerusakan pada diffuser maka kepada KKM agar melaksanakan perawatan alat tersebut sesuai dengan *Planning Maintenance System (PMS)* secara konsisten. PMS juga berlaku untuk *housing turbocharger* yang aus.

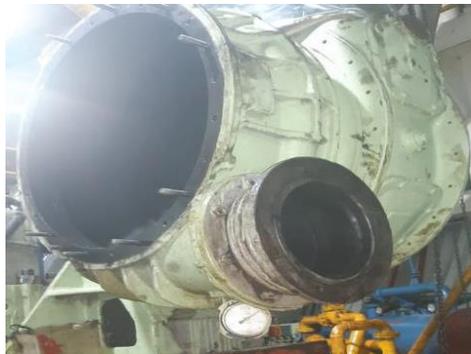
Gambar 4.2 : *housing*

Permasalahan *surging turbocharger* saat menerima beban, peneliti juga memilih untuk melakukan test performace mesin diesel generator untuk mengetahui apakah ada kebocoran kompresi, namun peneliti tidak menemukan kurangnya tekanan kompresi. Selanjutnya peneliti melakukan pengukuran axial untuk mengetahui keausan pada *housing turbocharger* untuk mengetahui kestabilan putaran pada turbocharger, putaran yang tidak stabil pada turbocharger membuat udara yang masuk tidak optimal dan tekanan gas buang yang memutar *turbine side* tidak sempurna.
