Analisis Kerusakan Deck Crane Pada Saat Proses Bongkar Muat di Kapal MV. Ch Bella

Robinson¹, Zulnasri², Effendi³, Wencen Suberiston Sihotang⁴
^{1, 2, 3, 4} Prodi Teknik

Sekolah Tinggi Ilmu Pelayaran, Jakarta

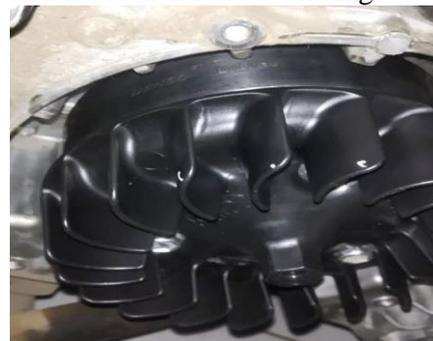
Debu/Kotoran yang terakumulasi akan merusak komponen listrik maupun mekanical. Umumnya terakumulasi pada permukaan badan motor , saluran pendinginan, fin, fan mengakibatkan pendinginan terganggu dan pemanasan motor berlebih. Motor type ODP, kotoran debu masuk dan terkumpul kedalam winding menimbulkan kerusakan isolasi/winding.

Gambar 1. Cooling fan dalam keadaan kotor

Pembersihan secara rutin diperlukan untuk membersihkan endapan merugikan seperti debu, lumpur dan minyak baik bagian dalam maupun bagian luar motor.

Pembersihan bagian luar motor terutama penting untuk totally enclosed motor (motor tertutup total) yang bekerja secara terus menerus. Panas yang dihasilkan oleh motor ini dihilangkan melalui permukaan luar motor. Lapisan tebal debu akan mengurangi disipasi panas (pelepasan) dan menyebabkan panas yang sangat tinggi pada motor. Debu dan lumpur yang berada di dalam motor ventilasi terbuka (open ventilated motor) harus rutin dihilangkan dengan blowing (menyemprot-kan udara) atau extraction (pembersihan/ pengeluaran/pengerukan).

Jika motor akan disemprot udara (blowing), udara yang digunakan harus sepenuhnya kering dan tekanannya tidak boleh lebih dari 1.75 bar. Apabila tekanannya lebih besar dari 1.75 bar maka malah akan mendorong debu masuk ke dalam insulasi kumparan dari pada menghilangkan debu tersebut.
