Analisa Penyebab Berkurangnya Produksi Steam pada Ketel Uap Guna Meningkatkan Operasional Turbin Cargo Oil Pump di Atas Kapal MT. Gede

Copyright © 2019, **Prosiding Seminar Hasil Penelitian Dosen**

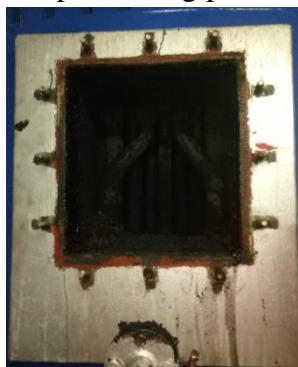
Hal ini di perkuat karena ditemukannya tumpukan percikan bahan bakar yang menempel pada dinding ruang pembakaran dalam jumlah yang cukup banyak. Tidak terlaksananya aliran bahan bakar yang sesuai dengan seharusnya disebabkan oleh adanya kebocoran pada bagian katup pengaturan bahan bakar. Sehingga bahan bakar terus mengalir dan keluar melewati nozzle pada burner, kemudian bahan bakar tersebut terdorong oleh tekanan blower pensuplai udara pada saat itu sedang melakukan pembilasan (*post purge*). Bahan bakar yang terbawa tersebut menempel kedinding-dinding ruang pembakaran yang kemudian pada saat pembakaran awal tumpukan bahan bakar tersebut ikut terbakar dan mengalami ketidak seimbangan konsentrasi pembakaran yang menimbulkan ledakan yang cukup besar.

1. Pada dinding ruang pembakaran ditemukan tetesan bahan bakar. Hal ini dikarenakan ketidak seimbangan konsentrasi pembakaran pada ruang opak dengan persentase bahan bakar yang lebih banyak dari pada udara. Disebabkan kurang berfungsinya katup pengatur aliran bahan bakar menyebabkan aliran bahan bakar terus menetes pada ruang pembakaran.

Gambar 1. Tetesan bahan bakar MFO pada dinding pembakaran ketel uap

1. Katup pengaturan bahan bakar yang tidak beroperasi dengan baik (katup solenoid)
 - a. Mengganti o-ring seal katub pengatur bahan bakar

Perbaikan dengan mengganti o-ring seal yang sudah tidak kedap, ini dilakukan untuk mencegah mengalirnya cairan bahan bakar pada saat penyalaan diameter 3 cm dan ditengahnya terdapat lubang sebagai pengikat baut. Setelah dilakukan penggantian kemudian katub selenoid ini dicoba dengan memberi aliran arus listrik. Untuk memeriksa katub tersebut dapat beroperasi dengan baik saat menutup dan membuka ketika dilewati cairan bahan bakar.

- b. Mengganti katub pengatur aliran bahan bakar dengan katub selenoid cadangan yang baru. Penggantian dapat dilakukan dengan menutup valve masuk dan keluar dengan katub yang dari aliran bahan bakar yang melalui katup ini kemudian lepaskan sambungan pipa bahan bakar yang melalui katub ini kemudian lepaskan sambungan pipa bahan bakar secara perlahan untuk mengeluarkan sisa bahan bakar secara perlahan untuk mengeluarkan sisa bahan bakar yang ada didalam pipa, selanjutnya melepaskan kabel-kabel yang bekerja untuk memberikan sinyal masukan yang akan bekerja untuk membuka

Setelah mengganti seal yang baru diharapkan dapat menahan serta menutup dengan kedap aliran bahan bakar yang melewatinya. Sehingga pada saat tidak berlangsungnya pembakaran maka o ring seal ini dapat menahan aliran bahan bakar sehingga tidak ada tetesan bahan bakar didalam ruang bakar. Karena apabila terjadi penetes bahan bakar. ketika pertama distart ketel uap akan terjadi trip serta penumpukan bahan bakar didalam ruang pembakaran.

Dengan mengganti katup selenoid dengan suku cadang yang baru merupakan langkah yang efektif. Karena melihat kinerja dari katup selenoid tersebut pastilah tidak akan terjadi suatu permasalahan, mengingat kondisinya yang masih baru serta prima. Sehingga pada saat tidak berlangsungnya proses pembakaran didalam ruang bakar,

Dari kedua alternative pemecahan masalah diatas yang paling efektif adalah dengan mengganti katup selenoid dengan yang baru. Pilihan ini diambil berdasarkan pada saat perbaikan. Setelah dilakukan penggantian katup selenoid yang baru dengan kondisi seratus persen baik sudah pasti kinerjanya akan maksimal sesuai yang diinginkan. Berdasarkan buku panduan pembuat apabila jam kerja sudah habis maka harus dilakukan penggantian terhadap selenoid tersebut. Selain itu untuk suku cadang katup selenoid lebih tersedia dibandingkan seal katup selenoid yang terbuat dari karet.
